Kaynak: © Henkel KGaA

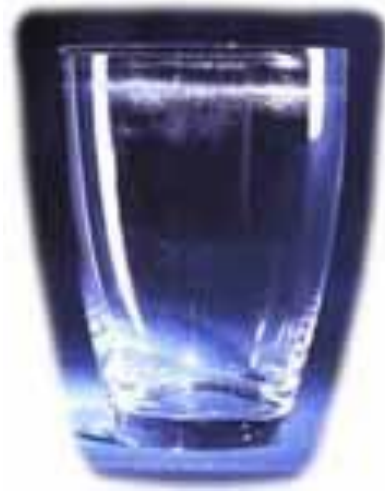
## 1. Cam üzerinde çizik ve çatlaklar

Çizikler ayrı ayrı görünebilir ve camın üzerine yayılabilir, ancak beyaz bir işaret veya halka oluşturacak şekilde birbirine çok yakın olabilirler. Bu pürüz izleri normalde çıplak gözle görülemeyen çiziklerdir. Bununla birlikte, mikroskop altında, çizikler gibi uzanan kırık çizgilerini görebilirsiniz. Çiziklere her zaman camın yüzeyindeki mekanik hareket

neden olur. Bu, günlük kullanımda neredeyse hiç su bardağının çizilmediği anlamına gelir. Bulaşık makinesi kullanıldığında, her şeyden önce çizikler ve çırpma izleri,

bardaklar makineye yüklendikçe veya diğer sert nesnelere çarptığında, ve bardaklar sepette birbirine değdiğinde görünür. Bardaklar bulaşık yıkama sırasında ek olarak dönerse, bu genellikle halka şeklinde sürtünme izleri üretir.

Bardaklardaki çizik benzeri tüm pürüzler makinede bulaşık yıkama sırasında daha da kötüleşir. Bu çizikler, başlangıçta çıplak gözle görülememelerine rağmen, artan sayıda yıkama programı ile

açıkça görülebilir hale gelirler. Bunun nedeni aşağıdakilerdir: Su ve sulu yıkama solüsyonları çiziklere ve ince çatlaklara nüfuz eder. Bu, zaten gevşek olan küçük cam parçacıklarını zorlar. Bu işlem özellikle sıcak bulaşık yıkama çevriminden ve soğuk ara durulamadan gelen sıcaklık düşüşü ile daha da şiddetlenir.

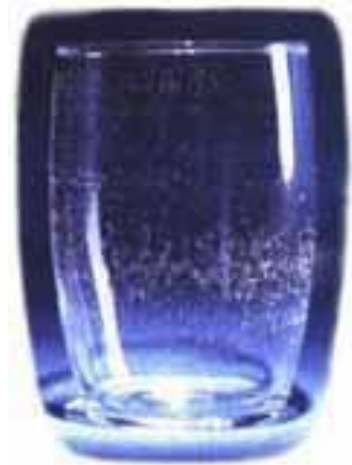
## 2. Cam üzerinde çizilme ve puslanma

Tek tek görünen çiziklerin aksine, sıyrıklara, iğne deliklerine ve tüylere benzeyen camdaki değişiklikler, küçük sürtünme izlerinin birikimi, sayısız küçük nokta ve camın yüzeyinde kumaşta görülen tüylere benzeyen hasardır. Bu tür düzensizlikler tipik olarak birlikte ortaya çıkar. Eğitimli bir göz, genellikle bu düzensizlikleri yıkanmamış bardaklarda tespit edecektir. Sadece birkaç yıkama programından, genellikle birinciden, sonra açıkça görülebilir hale gelirler. Burada bunun, üretim sürecinde veya tüketiciye giderken camın yüzeyine zarar verip vermeyeceğini söylemek mümkündür.

Bu tür hasarlar makinede bulaşık yıkama koşullarında hızla daha da kötüleşir.

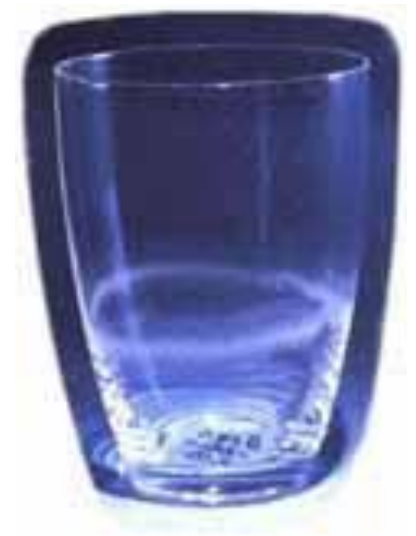
### 4. Cam üzerinde gizli kusurlar

Bununla birlikte, bazen sık bulaşık yıkama olmadan görülmeyen bulanıklık ve yanardönerlik gibi tüm etkileri anlıyoruz. Üretim süreci burada kilit bir rol oynamaktadır. Bu tür kusurların bir örneği soğutma çatlaklarıdır. Bu, son şekli verildikten sonra tanımlanmış bir yavaş soğutma işleminden geçmezse camda meydana gelen streslerden kaynaklanır. Bu kusurlar camda "dondurulur" ve sadece günlük kullanımda görünür hale gelir. İlk başta kullanıldığında tamamen bozulmamış gibi görünen bir cam, örneğin kenarda aniden parçalandığında, bir cam plaka merkezde çatladığında veya bir camın kalın tabanı paramparça olduğunda ortaya çıkarlar.

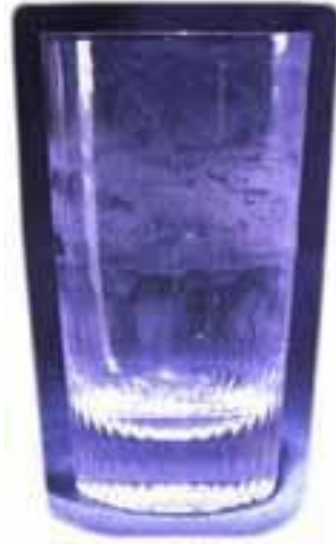
## 5. Cam üzerinde simetrik bulanıklık

Üflemeli cam, üretimi açısından, bir elmasla çizilen ve daha sonra çıkarılan bir katmana sahiptir.

Ortaya çıkan keskin kenar yuvarlatılmalıdır.

Bu, bir sıcak gaz alevi içinde öğütülerek veya eritilerek gerçekleştirilebilir. Burada keskin kenar yuvarlamak için öğütülür ve daha sonra parlatma maddesi ile düzeltilir. Camın daha sonra bir makinede bulaşık yıkama esnasında nasıl davranacağı

bu sürece

ve uygulanan çalışma yöntemine bağlıdır. Kenar yuvarlamak için eridiğinde, kenarın altında simetrik bulanıklık oluşabilir. Yuvarlak taşlama sonrası halka oluşmaz. Bu durum neredeyse hiç kullanılmamış bardaklarda tespit edilemez. Bu nedenle, simetrik bulanıklık, bir makinede bulaşık yıkama ile ortaya çıkabilecek tipik cam hasarıdır. Yetersiz ısı işlem ile bir sapın takılmasından sonra da simetrik bulanıklık görülür.

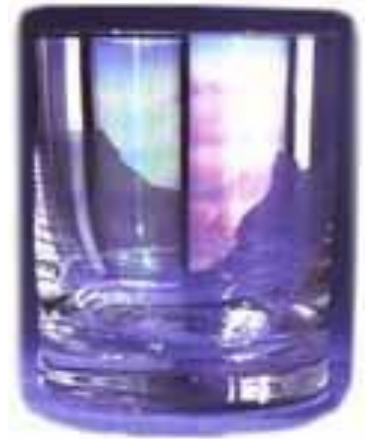
## 6. Cam üzerinde metalik renklenme (yanardöner renk)

Çoğu durumda, inci gibi gökkuşağı rengini içerir. Ama bazen sadece kahverengi, yeşil veya mavi renk değişikliği meydana gelir. Bununla birlikte, gözlükler genellikle daha koyu görünseler de aşırı derecede şeffaf kalır. Bu değişiklikler, makinede bulaşık yıkama sırasında yavaşça oluşan çok ince tortularla meydana gelir. Bu, silikatlar açısından zengin katmanları içerir. Şimdiye kadar, bu durumun cam malzemenin kendisinden mi, deterjandan veya her ikisinden birlikte gelen silikattan mı kaynaklanıp kaynaklanmadığına dair kesin bir açıklama yapmak mümkün olmamıştır.

Uzun yıllara dayanan deneyim, yanardönerliğin

oldukça yüksek silikat içeriğine sahip düşük alkalimli deterjan sebebiyle oluştuğu varsayımını kuvvetlendirir.

Yüksek veya düşük alkalimli ama silikat içermeyen bir ürün kullanılırsa, metalik renklenmeler görülmeyecektir. Silikat içermeyen, düşük alkalimli deterjanlar ile 1000 kez yıkanmış kurşun, iyotlu kireç ve alkali cam kaplar, sürekli yıkamadan sonra bile aşınma belirtisi göstermez.

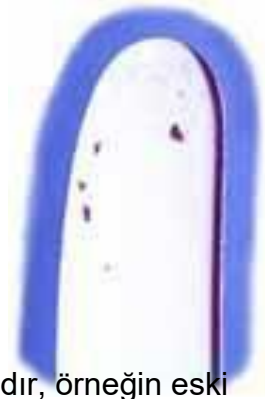
## 10. Paslanmaz çelik üzerinde yabancı madde veya yüzey pası

Bu durum, paslanmayan çeliklerin yüzeyinde biriken dış kaynaklardan gelen pas parçacıklarını içerir. Bu, özellikle tencere ve tavaların sapları paslanmaz olmayan malzemeden yapılmış vidalarla tutturulduğunda ortaya çıkar.

Bu nedenle sorunlu kısımlar özellikle bu vidaların tencere ve tava içerisine yer aldığı ve dışarıdan görünmeyen kısımlardır. Parçalar emaye olarak bu tırnaklar tarafından asılır, bu nedenle emaye koruyucu tabakası ile kaplanmaz, böylece daha sonra kullanımda paslanmalarına neden olur.

Emaye tabakası belirli noktalarda dökülüp daha sonra taşınan çelik sacdan yapılmış emaye tencere ve tavalarda pas birikebilir. Pasın oluşum yeri genellikle, altındaki metal teli açığa çıkarmak için plastik kaplaması hasar görmüş sepetlerdir. Nadir durumlarda pas musluk suyu ile de oluşabilir. Başka bir olası pas kaynağı ise, paslanmış çeliğin bulaşık makinesine konulmasıdır, örneğin eski bıçakların koyulması gibi.

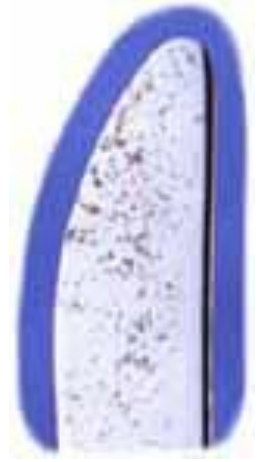
## 11. Paslanmaz çelik yüzeylerde korozyon

Pasla ilgili şikayetler, özellikle bıçaklarda, çukurlaşma ile birlikte sıklıkla alınır. Bu tür şikayetler sadece pas noktalarından veya küçük halkalardan ibarettir. (yaklaşık 1 mm). Bu vakalar, pas halkalarının ortasındaki pim tuğlaları gibi küçük siyah noktaları içerir. Çıplak gözle görülme de, büyüteçle görülebilirler. Bu, ilk aşamada korozyona neden olur.

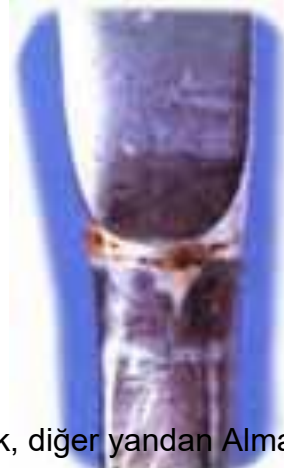
## 12. Paslanmaz çelikte aralık veya temas korozyonu

Bu şekilde, "çatlaklar" da, örneğin bir malzemedeki çatlaklar ve özellikle iki farklı malzemenin birbiriyle temas ettiği çatlaklarda meydana gelen korozyonu anlıyoruz.

Bunun sofra takımlarının makinede bulaşık yıkamasıyla klasik örneği, paslanmaz çelik bıçağın sapla buluştuğu bir bıçak üzerindeki çatlaktır. Burada birbiriyle temas eden malzemeler, bir yandan düşük alaşımlı bıçak dereceli çelik, diğer yandan Alman gümüşünden yapılmış bıçak sapları, bakır-nikel-çinko alaşımı 90 veya 100 gümüş kaplama veya yüksek alaşımlı 18/10 krom nikel çelikten yapılmış kulplardır. Bu farklı malzemeler farklı elektrokimyasal özelliklere sahiptir, bu nedenle galvanik bir hücrenin kurulmasına izin verir. Bu elektrokimyasal reaksiyonla, temas noktasında daha az asil metal saldırıya uğrar. Klorür iyonları burada da oldukça zararlı bir etkiye sahiptir. Temas korozyonu genellikle pasivasyon tabakasına, yani oksit filmine verilen zararın sonucudur. Tüm çatlak korozyonlarının ilk belirtileri temas noktasında koyu renk değişikliği ve pas izleridir.

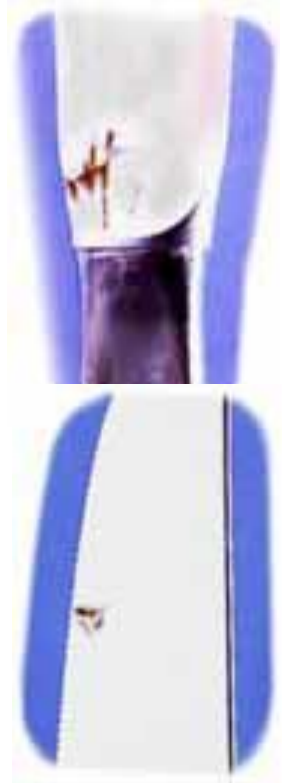
## 13. Paslanmaz çelikte gerilme korozyonu ve sertleşme çatlak korozyonu

Taneler arası korozyon ve deformasyona bağlı korozyon yalnızca çeliğin üretim sürecindeki arızalara bağlanabilir. Çoğu durumda bu hatalar malzemenin kristal örgü yapısını etkiler. Östenitik kafesli dayanıklı çelik alaşımda, martenzitik veya ferritik bir yapıya sahip olan ve korozyona karşı daha düşük dirençli alanlara yol açar. Burada oluşan stres çatlak korozyonuna sadece sofra tuzu neden olur.

Bu aynı zamanda makinede bulaşık yıkama ile etkileşimin klasik örneğidir. Gerilme ve sertleşme çatlakları, öncelikle tırtıklarda ve bıçağın arkasından kesici kenara doğru uzanan bıçak ağızlarını etkiler. Bir alkalin deterjan ortamı genellikle buradaki korozyon seviyelerini azaltmak için etki eder.

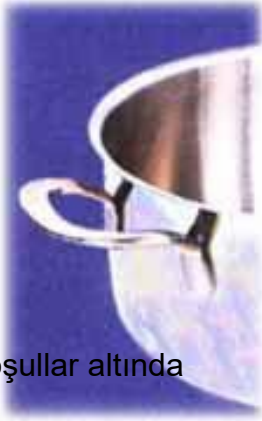
#### 15. Paslanmaz çelikte yanardöner kaplamalar

Paslanmaz çelik tavalar gökkuşağı renkleri ile renklendi. Yüzeye çarpan ışık, çelik üzerinde ince bir tabaka ile kırılır, örneğin gıda kalıntıları tarafından bırakılır. Bu durum bazen bulaşık makinesinin iç kısmında veya makinenin içinde de görülebilir. Paslanmaz çelik tavalarda bulunan yanardönerlik ile aynı nedene sahiptir. Çözüm: Bu gökkuşağı efektini gösteren paslanmaz çelik tavaları bir makine temizleme ürünü kullanarak yıkayın. Başka bir neden, bulaşık makinesi küvetinin veya paslanmaz çelik tencerenin kalitesidir. Belirli koşullar altında

paslanmaz çelik alaşımının kirlenmesi, ör. titanyum, renk bozulmasına neden olabilir. Burada da bir makine temizlik ürünü ile yıkamak yardımcı olabilir.

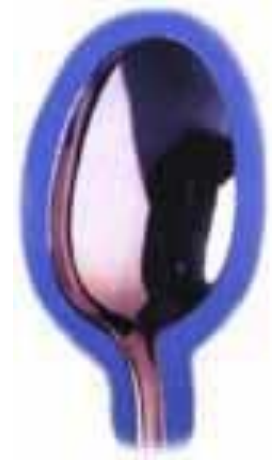
#### 16. Gümüşün kararması

Kullanılmadığı zaman gümüşün kararması iyi bilinen bir gerçektir. Yüzeyde koyu renkli, kahverengi, mavi veya mavi / siyah lekeler görünebilir veya genellikle "kararma" olarak bilinen bir süreçte genel olarak renksizleşene kadar bu sadece bir zaman meselesidir.

Bu, gümüşün havada bulunan sülfür gazlarına karşı özel hassasiyetinden kaynaklanmaktadır. Havadaki hidrojen sülfür izleri, gümüşü lekelemek için yeterlidir. Hidrojen sülfür ve gümüş arasındaki reaksiyon, oda sıcaklığında zaten gerçekleşir ve gümüş sülfür üretir,

bu da yukarıda tarif edilen koyu renk değişikliğine neden olur. Öte yandan, yine aynı şekilde

gümüş ve gıda kalıntıları arasında yumurta sarısı, mayonez, hardal, soğan, bakliyat, salamura başta olmak üzere balık, ve marinatlar gibi kükürt içeren maddelerle temasla meydana gelir. Bu nedenle, örneğin haşlanmış yumurta yerken gümüş kaşık kullanmamak en iyisidir.

800 gümüş, yüksek bakır içeriği nedeniyle altın renginden açık kahverengiye tonlarda kararır içerik: 200 kısım ila 1000. Bu

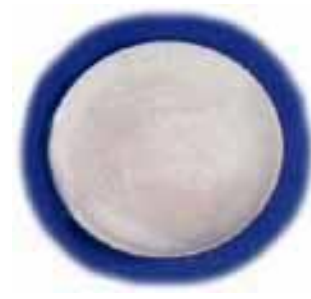
Bu patates, makarna ve koyulaştırılmış soslar tarafından biriktirilmiş nişastayı (resme bakınız) içerebilir. Ancak denatüre protein kalıntıları (resme bakın) burada da mümkündür. Bu tip kaplamalar en iyi

iyot çözeltisi ile  
Boyalı nişasta yatakları

65 °C'lik bir program ve 30 ml'lik bir deterjan dozu kullanılarak çıkarılabilir.

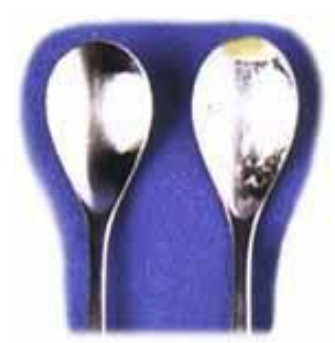
Protein kalıntısı olan ve  
olmayan kaşık

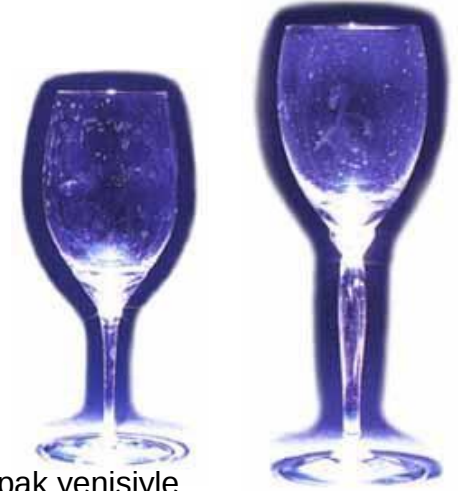
## 25. Tuz kalıntıları

Yıkanmış eşyalar üzerinde beyaz kaplamalar tuzludur. Bu, rejenerasyon odasından gelen tuzdur. Nedeni ikisinden biridir: Tuz haznesinin kapağı düzgün kapatılmamış, böylece tuzlu su makinenin içine kaçmış olabilir. Bu durumda kapağı sıkıca kapatın. Veya: Kapakta, tuzlu suyun makinenin içine kaçmasına izin veren

ince bir çatlak vardır. Bu durumda kapak yenisiyle değiştirilmelidir.

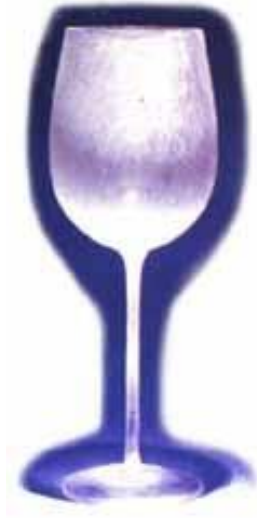
## 26. Kireç lekeleri

Su yeterince yumuşatılmıyor ve / veya çok az deterjan kullanılmış. Tuz seviyesini kontrol edin ve Somat özel tuzuyla düzenli olarak doldurun. Deterjanı daima dozlama talimatlarına göre dozlayın. Veya: Su yumuşatıcıyı daha yüksek bir sertlik aralığına ayarlayın. Acil çözüm: Makine boşken, makine temizlik ürünü ile bir yıkama programı çalıştırın. Bu kireç kalıntılarını temizleyecektir.
